QUY100-002#维修服务报告

设备名称：QUY100-002#履带式起重机

施工地点：天津地铁 4 号线施工口

服务日期：2016 年 4 月 25 日至 2016 年 5 月 1 日

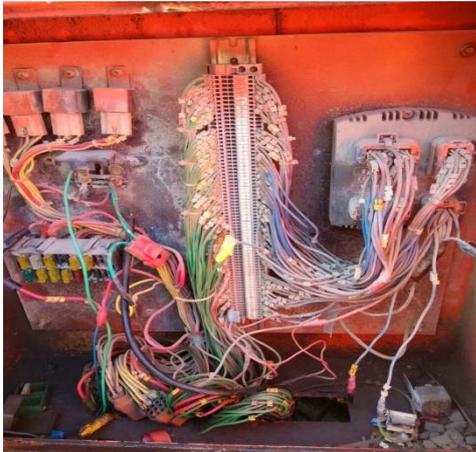
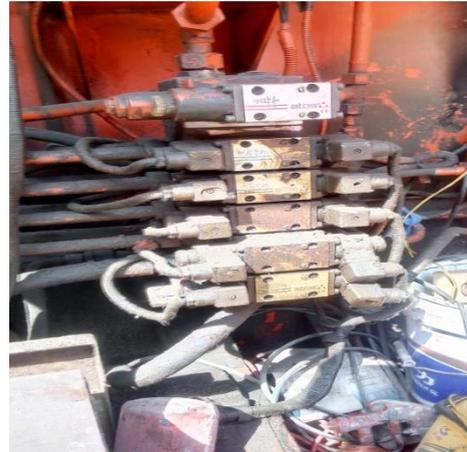
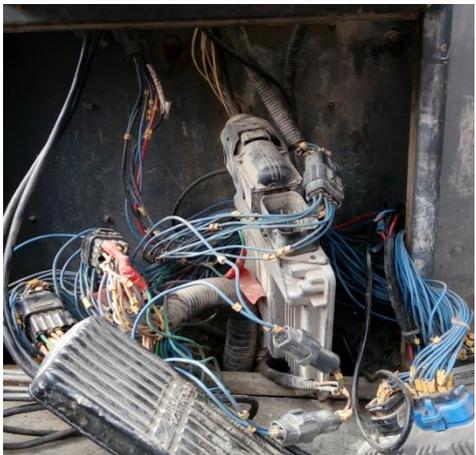
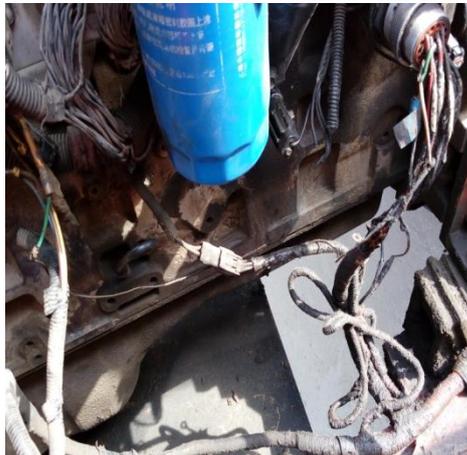
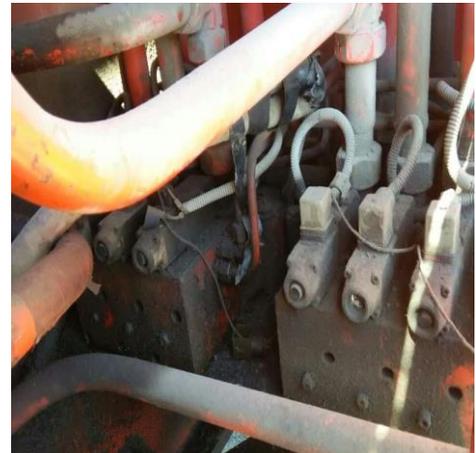
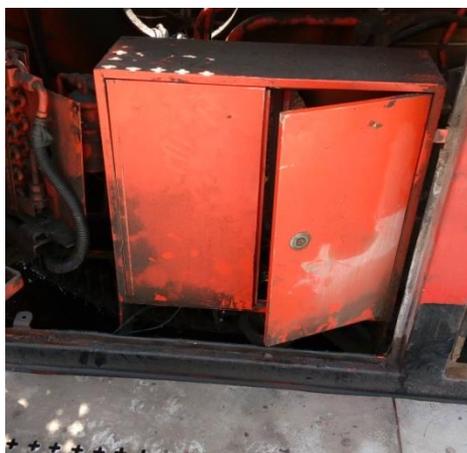
整改前图片

通过对现场设备的检测，发现整车线束损坏、老化，部分用电器损坏；电磁阀壳体的老化破损不防水；对部分电气元器件的正常使用、发动机寿命、整车动作的正常使用等整车性能造成严重影响。

原车主阀电气线束老化且部分电磁阀接头壳体破损，电气线路易短路或断路，从而导致整车动作故障。

原车辅助阀电气线束老化且部分电磁阀接头破损，辅助摇控盒开关线束脱落，并多处出现线束断路现象，已导致整车辅助动作不能正常使用

原车电控箱内部线束老化严重，零时接线严重，并发现多处断路现象，故导致回转动作冲击大、油位显示无显示、棘爪动作无、控制压力无显示等问题的发生。

原车操纵室内电气线束线束老化严重，零时接线严重，并发现多处断路现象，故导致工作灯、喇叭、急停开关、蜂鸣器等电气元件不能正常工作。

原车发动机线束老化严重，并发现断路线路情况，已导致发动机无法正常启动
