## 中联重科 QUY260-025 履带起重机臂架维修服务报告

设备名称：QUY260-025 履带起重机

### 二、 问题描述

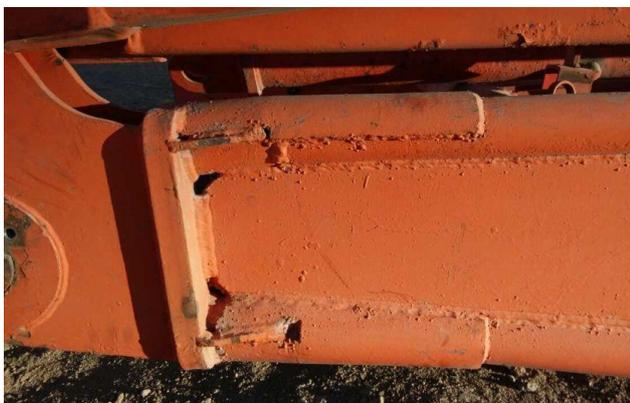
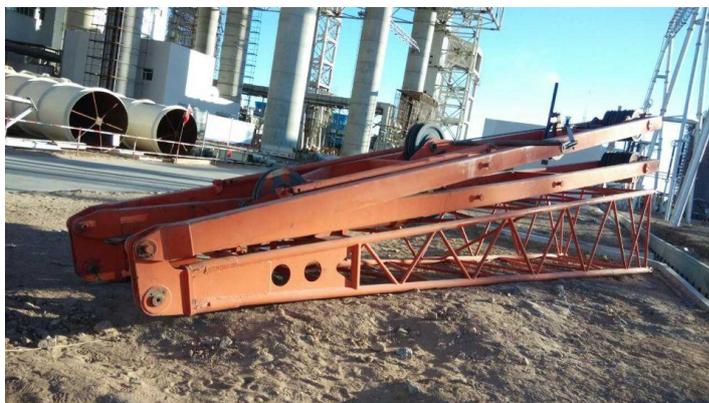
### 三、 维修前状态

由于客户自行维修造成了塔式副臂底节臂二次损伤，严重影响设备作业安全，请及时进行维修。

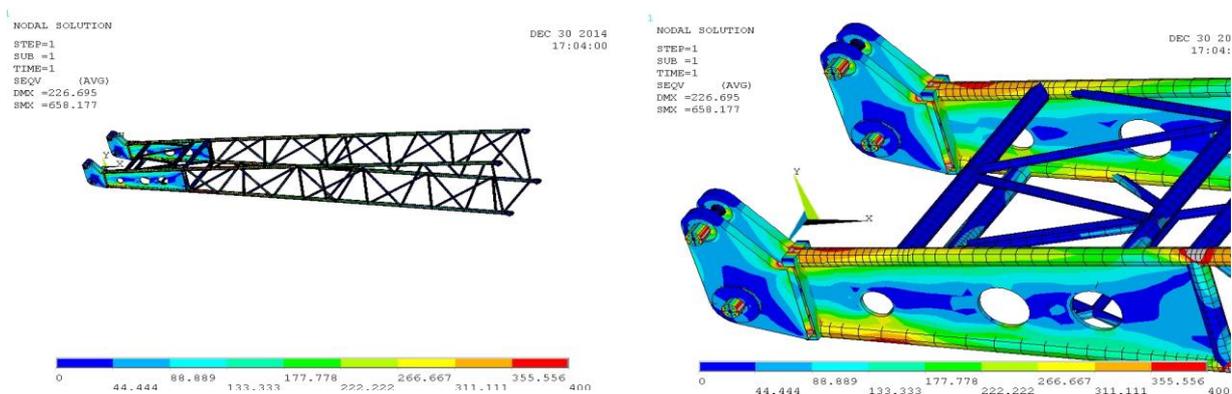
### 四、 有限元分析

经过对损坏臂架的有限元强度分析，同时进行维修工艺方案评审，并对专业资质人员现场维修全过程进行控制，经修复后的探伤确认，此次维修符合国家相关标准且修复后定位尺寸

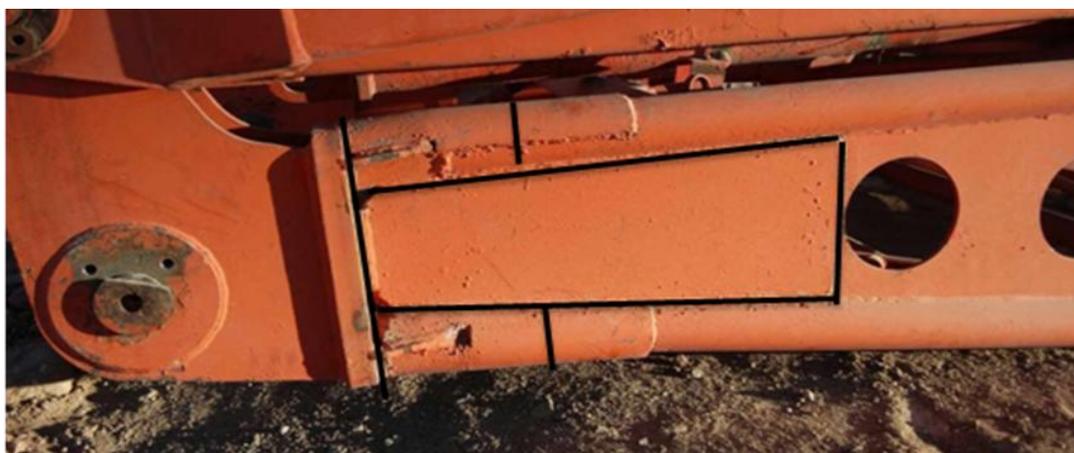
5.1 如下图所示，将臂架沿黑线全部割除，增加的半圆板割除。

5.2 将四根弦杆割除 200mm 打磨坡口，内部用套管与新弦杆对接焊好焊后磨平。

5.3 将支座上的焊缝修磨平。

5.4 用上下撑杆做模具，定位焊两边支座。

5.5 焊接好支座与弦杆的焊缝，焊接 8 件加强筋。

5.6 焊接好 4 件半圆加强板。

5.7 焊接好弦杆之间的 2 块加强板。

5.8 焊好后保温。

5.9 进行着色探伤检查。

5.10 安装调试。
